COMUNE DI
SANT' ANTONINO DI SUSA

PIANO ELIMINAZIONE BARRIERE ARCHITETTONICHE (PEBA)

Scheda viabilità

Ottobre 2024

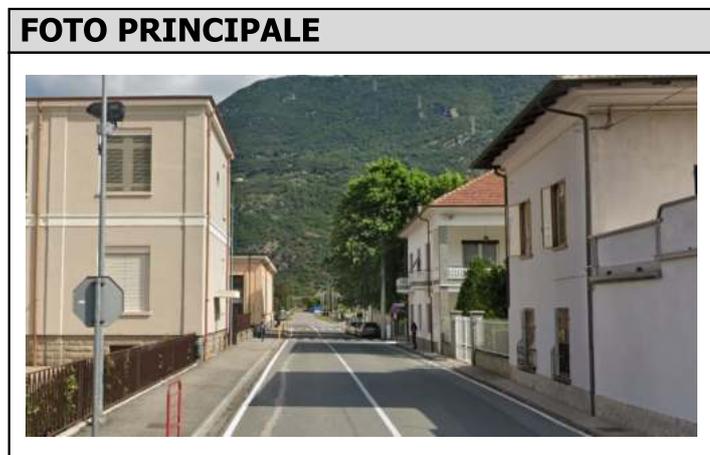
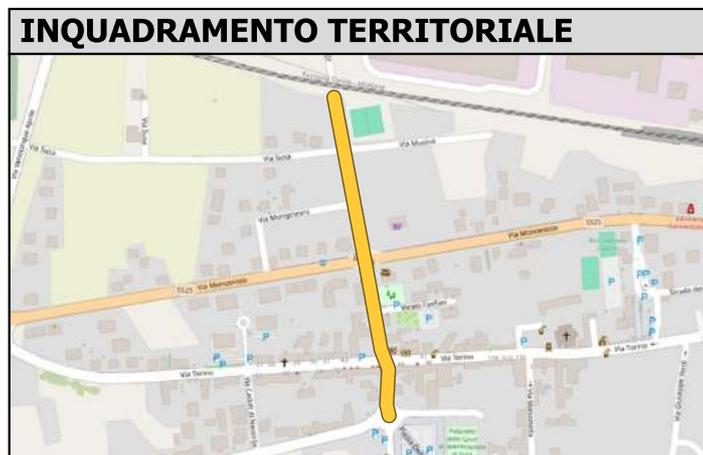
CATEGORIA	DOCUMENTAZIONE FOTOGRAFICA	CRITICITA'	GIUDIZIO
Percorso di avvicinamento		<p>Percorso pedonale con tratti inferiori a 90cm lungo tutto il tragitto</p> <p>Presenza di ostacoli lungo il percorso</p> <p>Il dislivello tra marciapiede e zona carrabile adiacente è superiore a 15 cm</p>	
Segnaletica		<p>Non vi sono apparecchi fonici e/o indicazioni con scritte in Braille</p>

- Creare un nuovo marciapiede e/o adeguare il presistente mediante individuazione di un percorso pedonale protetto (Rif. Glossario 01 ADEGUAMENTO PERCORSI ORIZZONTALI/MARCIAPIEDI)

- Ove possibile riposizionare gli ostacoli presenti lungo il percorso (es. pali luce, cestini rifiuti, dissuasori...) e/o allargare la sezione del marciapiede e percorso pedonale (Rif. Glossario 01 ADEGUAMENTO PERCORSI ORIZZONTALI/MARCIAPIEDI)

- Demolire il marciapiede e ricostruirlo con il rispetto delle altezze da normativa vigente (Rif. Glossario 01 ADEGUAMENTO PERCORSI ORIZZONTALI/MARCIAPIEDI)

- Sostituire la pavimentazione esistente con una avente caratteristiche antisdrucchiolo come previsto da normativa (per un agevole passaggio della sedia a ruote) (Rif. Glossario 03 RIPRISTINO PAVIMENTAZIONE DEI PERCORSI/MARCIAPIEDI)

- Installare apparecchi fonici e/o predisporre indicazioni con scritta in Braille (Rif. Glossario 14 SEGNALETICA IPOVEDENTI E APPARECCHI FONICI)

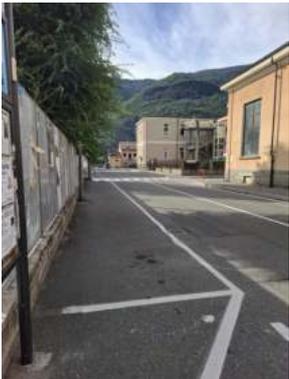
<p>Non ci sono parcheggi riservati a persone disabili</p> <p>I parcheggi non rispettano il requisito di minimo 1 posto auto ogni 50</p> <p>Il Parcheggio non risulta complanare al percorso. Non sono presenti rampe o altre soluzioni</p>

- Riservare parcheggi per diversamente abili in numero, dimensioni e caratteristiche adeguate in prossimità degli edifici/spazi pubblici (Rif. Glossario 06 PARCHEGGIO PER PERSONE CON DISABILITÀ)
- Aggiungere il numero di parcheggi necessari per il rispetto del requisito previsto dalla normativa (1 ogni 50 posti auto) (Rif. Glossario 06 PARCHEGGIO PER PERSONE CON DISABILITÀ)

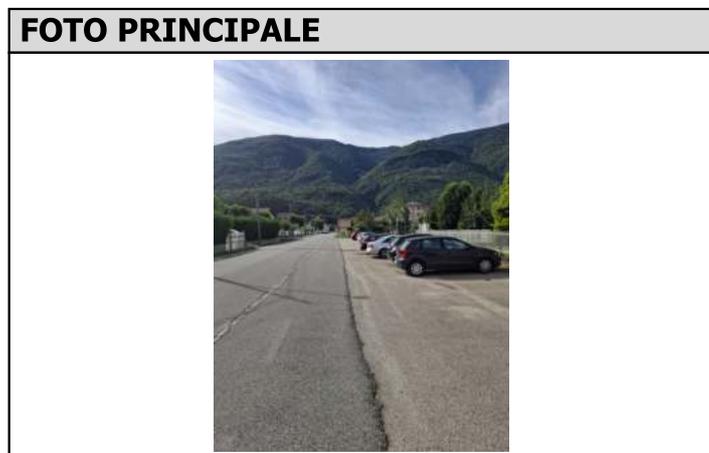
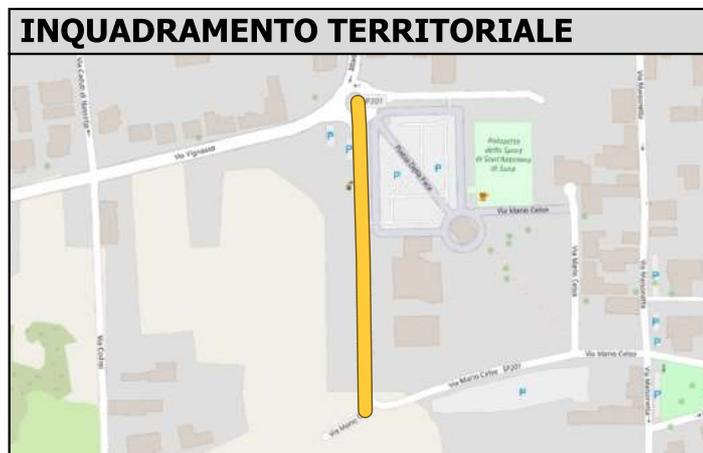
CATEGORIA	DOCUMENTAZIONE FOTOGRAFICA	CRITICITA'	GIUDIZIO
Percorso di avvicinamento		<p>Percorso pedonale con tratti inferiori a 90cm lungo tutto il tragitto</p> <p>Presenza di ostacoli lungo il percorso</p>	
Segnaletica		<p>La segnaletica stradale non è esauriente o poco leggibile</p> <p>Negli edifici aperti al pubblico non è predisposta la segnaletica delle le principali attività e il percorso per raggiungerle</p> <p>Non vi sono apparecchi fonici e/o indicazioni con scritte in Braille</p>

- Creare un nuovo marciapiede e/o adeguare il presistente mediante individuazione di un percorso pedonale protetto (Rif. Glossario 01 ADEGUAMENTO PERCORSI ORIZZONTALI/MARCIAPIEDI)
- Ove possibile riposizionare gli ostacoli presenti lungo il percorso (es. pali luce, cestini rifiuti, dissuasori...) e/o allargare la sezione del marciapiede e percorso pedonale (Rif. Glossario 01 ADEGUAMENTO PERCORSI ORIZZONTALI/MARCIAPIEDI)
- Sostituire la pavimentazione esistente con una avente caratteristiche antisdrucchiolo come previsto da normativa (per un agevole passaggio della sedia a ruote) (Rif. Glossario 03 RIPRISTINO PAVIMENTAZIONE DEI PERCORSI/MARCIAPIEDI)
- Promuovere ed incrementare il servizio del trasporto pubblico urbano
- Attrezzare e segnalare idoneamente la fermata del mezzo pubblico

- Implementare segnaletica orizzontale e/o verticale (Rif. Glossario 05 SEGNALETICA ORIZZONTALE E VERTICALE)
- Implementare segnaletica orizzontale e/o verticale (Rif. Glossario 05 SEGNALETICA ORIZZONTALE E VERTICALE)
- Installare apparecchi fonici e/o predisporre indicazioni con scritta in Braille (Rif. Glossario 14 SEGNALETICA IPOVEDENTI E APPARECCHI FONICI)

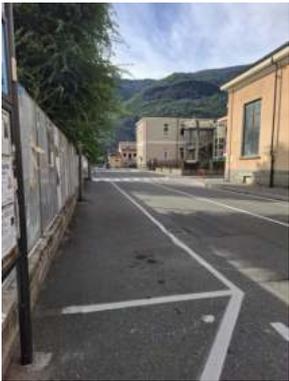
<p>Non ci sono parcheggi riservati a persone disabili</p> <p>I parcheggi non rispettano il requisito di minimo 1 posto auto ogni 50</p> <p>Il Parcheggio non risulta complanare al percorso. Non sono presenti rampe o altre soluzioni</p>

- Riservare parcheggi per diversamente abili in numero, dimensioni e caratteristiche adeguate in prossimità degli edifici/spazi pubblici (Rif. Glossario 06 PARCHEGGIO PER PERSONE CON DISABILITÀ)
- Aggiungere il numero di parcheggi necessari per il rispetto del requisito previsto dalla normativa (1 ogni 50 posti auto) (Rif. Glossario 06 PARCHEGGIO PER PERSONE CON DISABILITÀ)

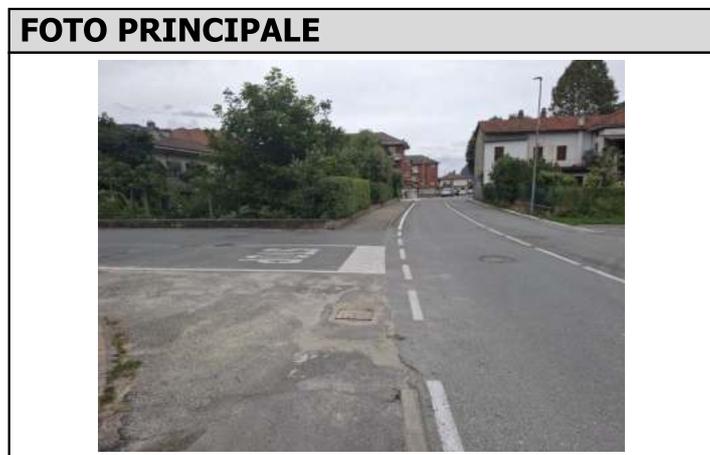
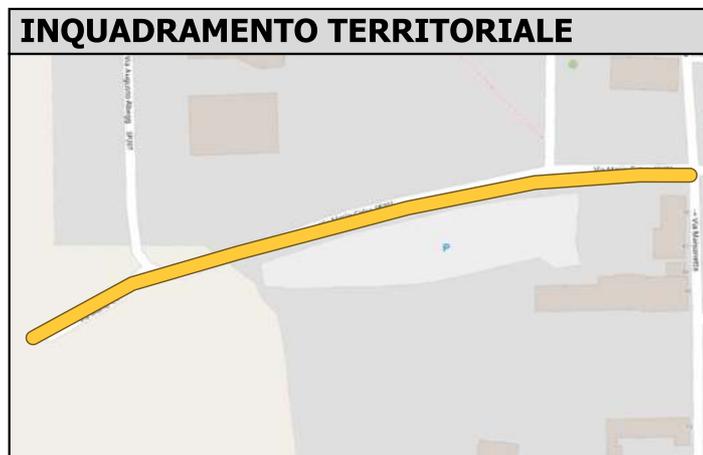
CATEGORIA	DOCUMENTAZIONE FOTOGRAFICA	CRITICITA'	GIUDIZIO
Percorso di avvicinamento		Non sono state rilevate criticità significative	
Segnaletica		<p>Negli edifici aperti al pubblico non è predisposta la segnaletica delle le principali attività e il percorso per raggiungerle</p> <p>Non vi sono apparecchi fonici e/o indicazioni con scritte in Braille</p>

- Sostituire la pavimentazione esistente con una avente caratteristiche antisdrucchiolo come previsto da normativa (per un agevole passaggio della sedia a ruote) (Rif. Glossario 03 RIPRISTINO PAVIMENTAZIONE DEI PERCORSI/MARCIAPIEDI))
- Promuovere ed incrementare il servizio del trasporto pubblico urbano
- Attrezzare e segnalare idoneamente la fermata del mezzo pubblico

- Implementare segnaletica orizzontale e/o verticale (Rif. Glossario 05 SEGNALETICA ORIZZONTALE E VERTICALE)
- Installare apparecchi fonici e/o predisporre indicazioni con scritta in Braille (Rif. Glossario 14 SEGNALETICA IPOVEDENTI E E APPARECCHI FONICI)

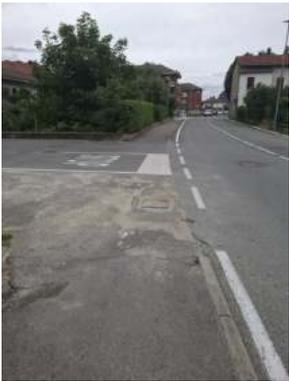
<p>Non ci sono parcheggi riservati a persone disabili</p> <p>I parcheggi non rispettano il requisito di minimo 1 posto auto ogni 50</p> <p>Il Parcheggio non risulta complanare al percorso. Non sono presenti rampe o altre soluzioni</p>

- Riservare parcheggi per diversamente abili in numero, dimensioni e caratteristiche adeguate in prossimità degli edifici/spazi pubblici (Rif. Glossario 06 PARCHEGGIO PER PERSONE CON DISABILITÀ)
- Aggiungere il numero di parcheggi necessari per il rispetto del requisito previsto dalla normativa (1 ogni 50 posti auto) (Rif. Glossario 06 PARCHEGGIO PER PERSONE CON DISABILITÀ)

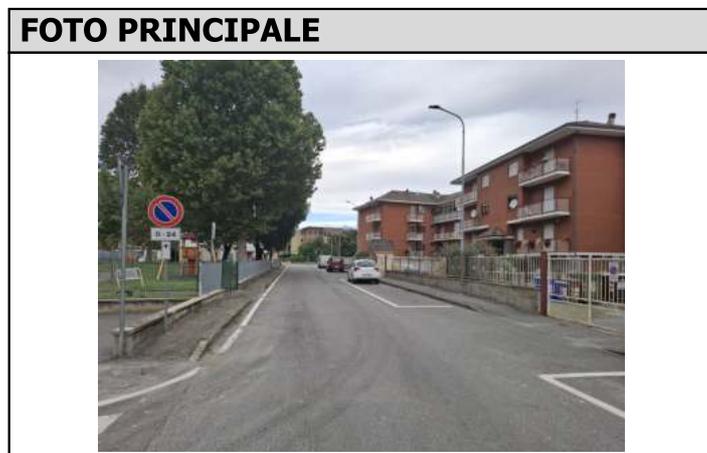
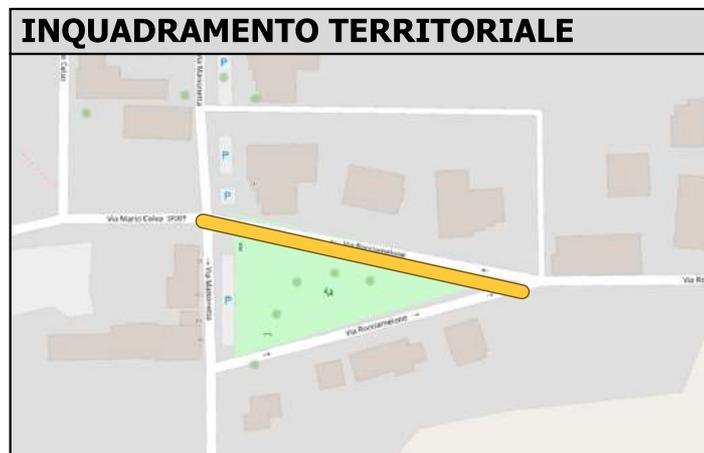
CATEGORIA	DOCUMENTAZIONE FOTOGRAFICA	CRITICITA'	GIUDIZIO
Percorso di avvicinamento		<p>Presenza di ostacoli lungo il percorso</p>	
Segnaletica		<p>Negli edifici aperti al pubblico non è predisposta la segnaletica delle le principali attività e il percorso per raggiungerle</p> <p>Non vi sono apparecchi fonici e/o indicazioni con scritte in Braille</p>

- Ove possibile riposizionare gli ostacoli presenti lungo il percorso (es. pali luce, cestini rifiuti, dissuasori...) e/o allargare la sezione del marciapiede e percorso pedonale (Rif. Glossario 01 ADEGUAMENTO PERCORSI ORIZZONTALI/MARCIAPIEDI)

- Sostituire la pavimentazione esistente con una avente caratteristiche antisdrucchio come previsto da normativa (per un agevole passaggio della sedia a ruote) (Rif. Glossario 03 RIPRISTINO PAVIMENTAZIONE DEI PERCORSI/MARCIAPIEDI)

- Se presente un grigliato di dimensioni superiori ai 2cm o ortogonali al senso di marcia prevedere la sostituzione secondo quanto previsto dalla norma

- Prevedere idonea illuminazione per l'attraversamento pedonale e ove non presente prevedere attraversamenti pedonali protetti in continuità con i percorsi pedonali (Rif. Glossario 04 ILLUMINAZIONE PERCORSI E ATTRAVERSAMENTI PEDONALI)

- Implementare segnaletica orizzontale e/o verticale (Rif. Glossario 05 SEGNALETICA ORIZZONTALE E VERTICALE)
- Installare apparecchi fonici e/o predisporre indicazioni con scritta in Braille (Rif. Glossario 14 SEGNALETICA IPOVEDENTI E APPARECCHI FONICI)

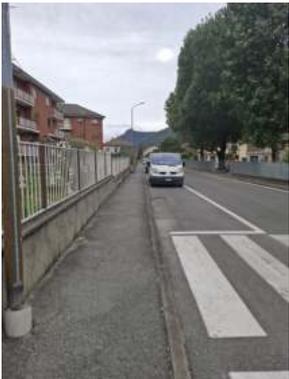
<p>Non ci sono parcheggi riservati a persone disabili</p> <p>I parcheggi non rispettano il requisito di minimo 1 posto auto ogni 50</p> <p>Il Parcheggio non risulta complanare al percorso. Non sono presenti rampe o altre soluzioni</p>

- Riservare parcheggi per diversamente abili in numero, dimensioni e caratteristiche adeguate in prossimità degli edifici/spazi pubblici (Rif. Glossario 06 PARCHEGGIO PER PERSONE CON DISABILITÀ)
- Aggiungere il numero di parcheggi necessari per il rispetto del requisito previsto dalla normativa (1 ogni 50 posti auto) (Rif. Glossario 06 PARCHEGGIO PER PERSONE CON DISABILITÀ)

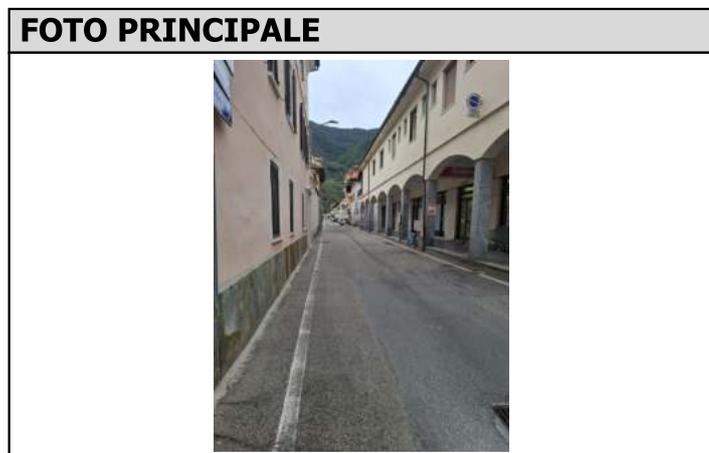
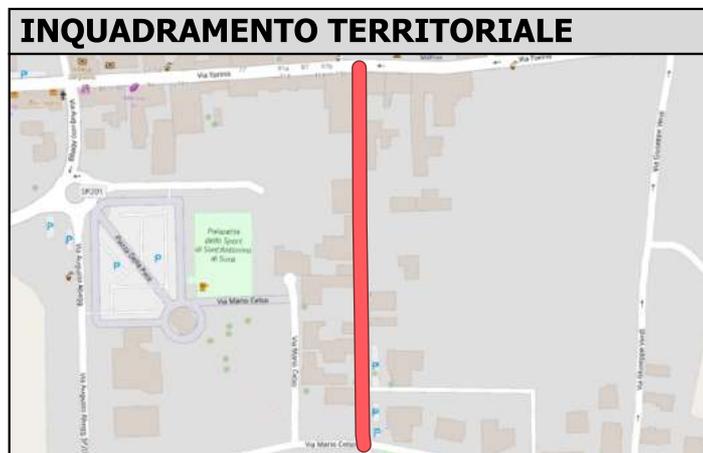
CATEGORIA	DOCUMENTAZIONE FOTOGRAFICA	CRITICITA'	GIUDIZIO
Percorso di avvicinamento		<p>Percorso pedonale con tratti inferiori a 90cm lungo tutto il tragitto</p> <p>Presenza di ostacoli lungo il percorso</p> <p>Il dislivello tra marciapiede e zona carrabile adiacente è superiore a 15 cm</p>	
Segnaletica		<p>La segnaletica stradale non è esauriente o poco leggibile</p> <p>Negli edifici aperti al pubblico non è predisposta la segnaletica delle le principali attività e il percorso per raggiungerle</p> <p>Non vi sono apparecchi fonici e/o indicazioni con scritte in Braille</p>

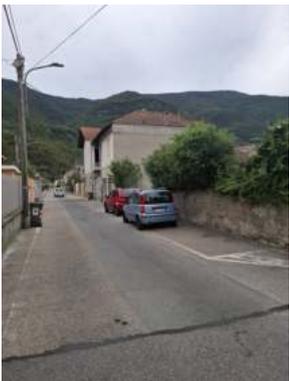
<p>Non ci sono parcheggi riservati a persone disabili</p> <p>I parcheggi non rispettano il requisito di minimo 1 posto auto ogni 50</p> <p>Il Parcheggio non risulta complanare al percorso. Non sono presenti rampe o altre soluzioni</p>

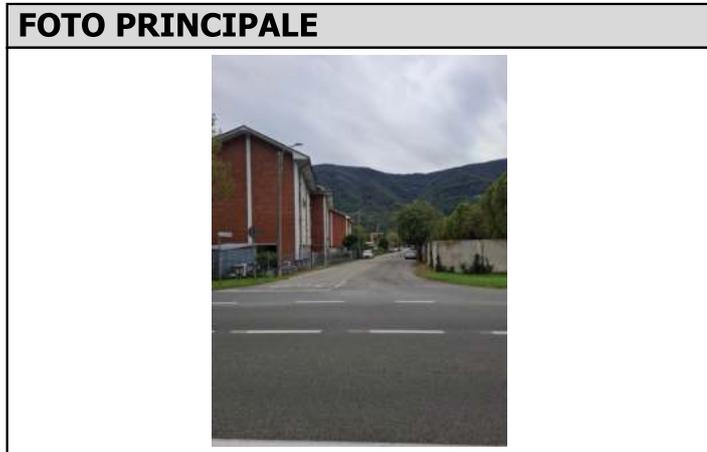
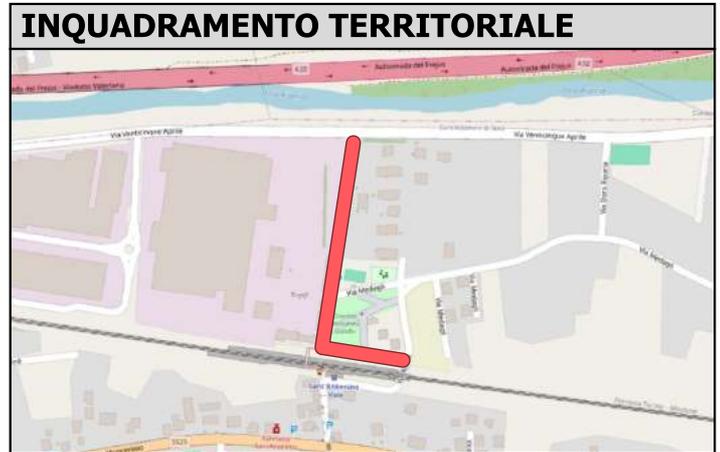
CATEGORIA	DOCUMENTAZIONE FOTOGRAFICA	CRITICITA'	GIUDIZIO
Percorso di avvicinamento		<p>Percorso pedonale con tratti inferiori a 90cm lungo tutto il tragitto</p> <p>Presenza di ostacoli lungo il percorso</p> <p>Il dislivello tra marciapiede e zona carrabile adiacente è superiore a 15 cm</p>	
Segnaletica		<p>La segnaletica stradale non è esauriente o poco leggibile</p> <p>Negli edifici aperti al pubblico non è predisposta la segnaletica delle le principali attività e il percorso per raggiungerle</p> <p>Non vi sono apparecchi fonici e/o indicazioni con scritte in Braille</p>

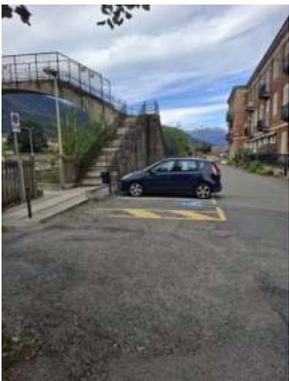
Il Parcheggio non risulta complanare al percorso. Non sono presenti rampe o altre soluzioni

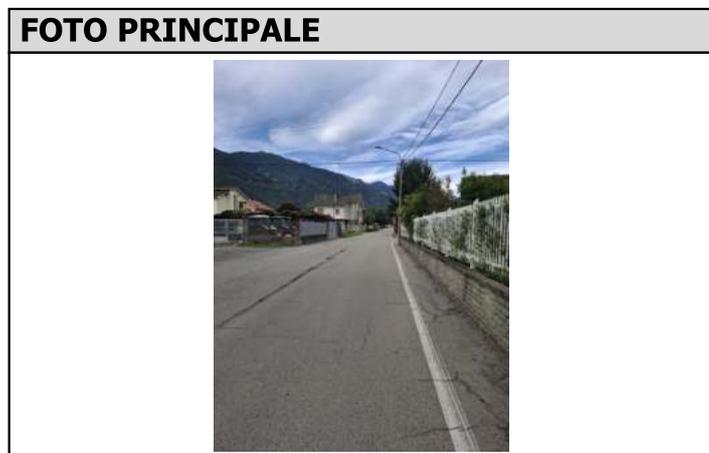
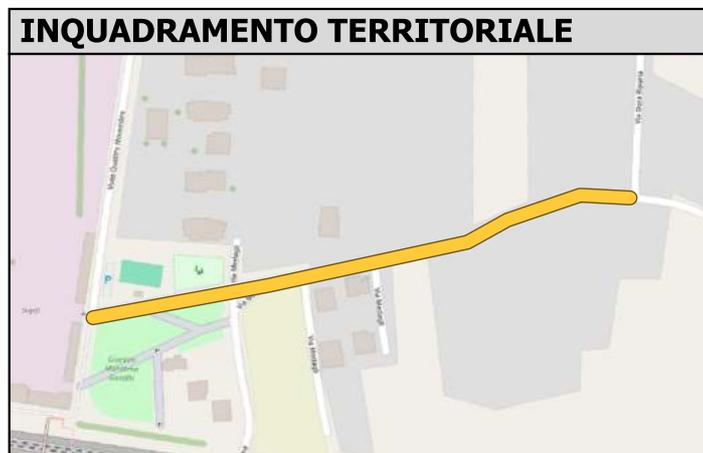
CATEGORIA	DOCUMENTAZIONE FOTOGRAFICA	CRITICITA'	GIUDIZIO
Percorso di avvicinamento		<p>Percorso pedonale con tratti inferiori a 90cm lungo tutto il tragitto</p> <p>Presenza di ostacoli lungo il percorso</p>	
Segnaletica		<p>Negli edifici aperti al pubblico non è predisposta la segnaletica delle le principali attività e il percorso per raggiungerle</p> <p>Non vi sono apparecchi fonici e/o indicazioni con scritte in Braille</p>

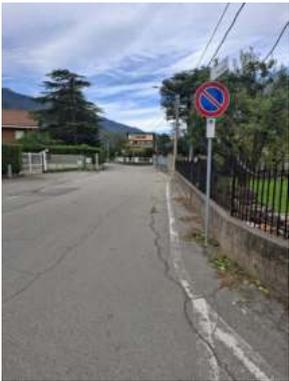
<p>Non ci sono parcheggi riservati a persone disabili</p> <p>I parcheggi non rispettano il requisito di minimo 1 posto auto ogni 50</p> <p>Il Parcheggio non risulta complanare al percorso. Non sono presenti rampe o altre soluzioni</p>

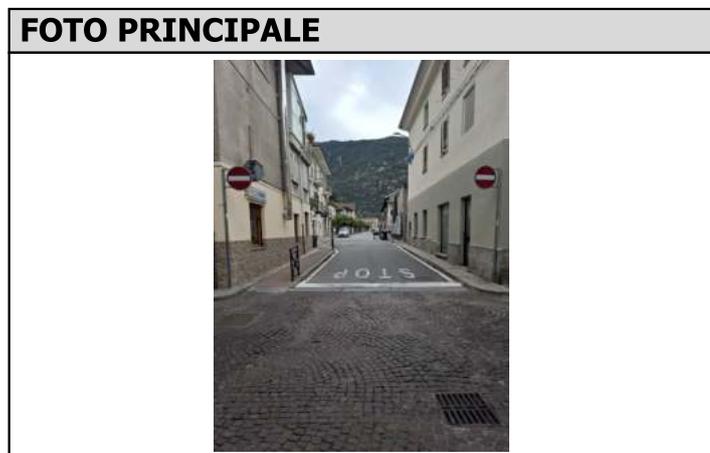
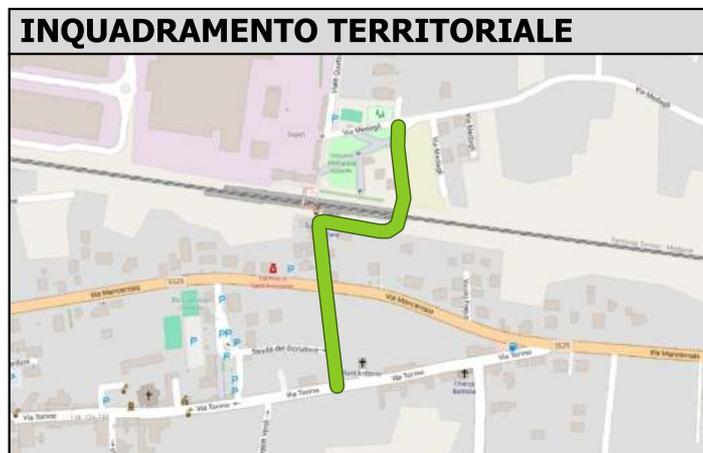
CATEGORIA	DOCUMENTAZIONE FOTOGRAFICA	CRITICITA'	GIUDIZIO
Percorso di avvicinamento		Non sono state rilevate criticità significative	
Segnaletica		<p>Negli edifici aperti al pubblico non è predisposta la segnaletica delle le principali attività e il percorso per raggiungerle</p> <p>Non vi sono apparecchi fonici e/o indicazioni con scritte in Braille</p>

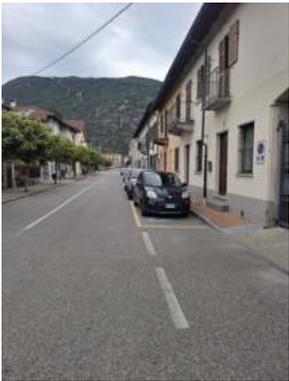
Il Parcheggio non risulta complanare al percorso. Non sono presenti rampe o altre soluzioni

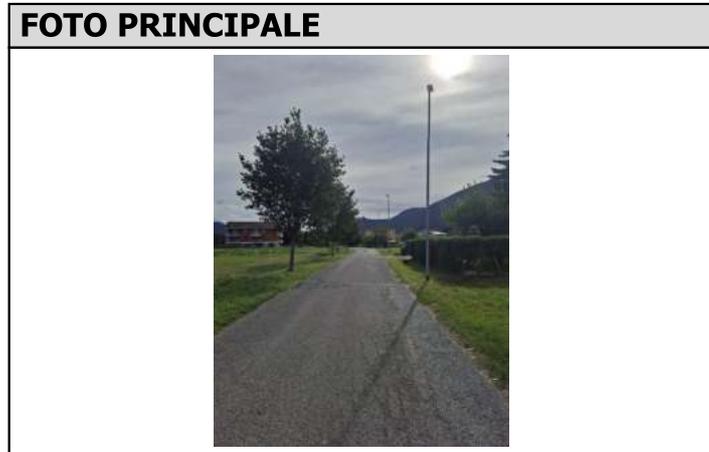
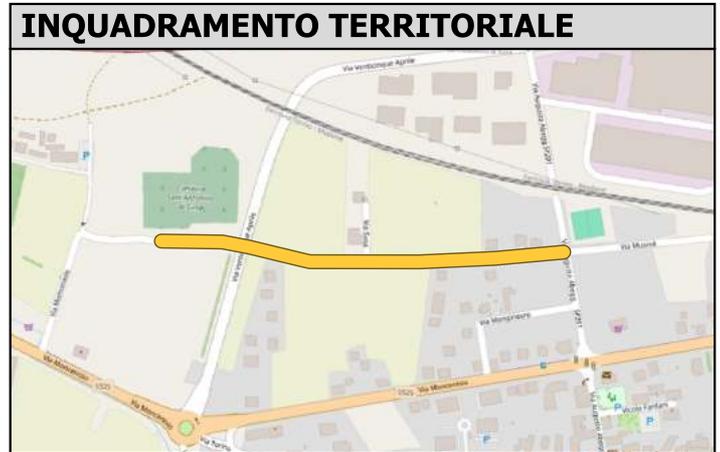
CATEGORIA	DOCUMENTAZIONE FOTOGRAFICA	CRITICITA'	GIUDIZIO
Percorso di avvicinamento		<p>Percorso pedonale con tratti inferiori a 90cm lungo tutto il tragitto</p> <p>Presenza di ostacoli lungo il percorso</p>	
Segnaletica		<p>La segnaletica stradale non è esauriente o poco leggibile</p> <p>Negli edifici aperti al pubblico non è predisposta la segnaletica delle le principali attività e il percorso per raggiungerle</p> <p>Non vi sono apparecchi fonici e/o indicazioni con scritte in Braille</p>

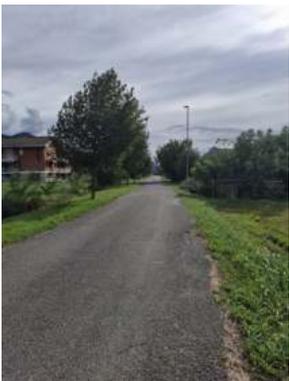
<p>Non ci sono parcheggi riservati a persone disabili</p> <p>I parcheggi non rispettano il requisito di minimo 1 posto auto ogni 50</p> <p>Il Parcheggio non risulta complanare al percorso. Non sono presenti rampe o altre soluzioni</p>

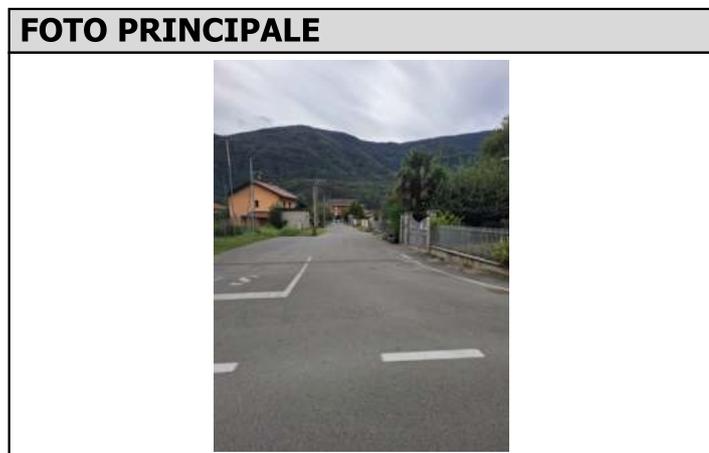
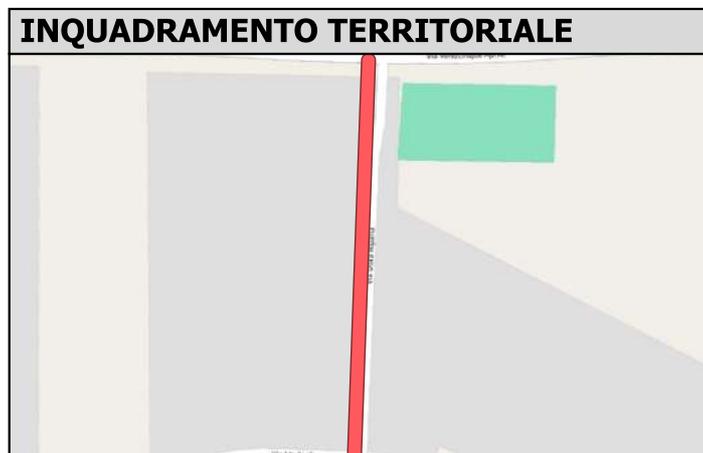
CATEGORIA	DOCUMENTAZIONE FOTOGRAFICA	CRITICITA'	GIUDIZIO
Percorso di avvicinamento		<p>Percorso pedonale con tratti inferiori a 90cm lungo tutto il tragitto</p> <p>Presenza di ostacoli lungo il percorso</p> <p>Il dislivello tra marciapiede e zona carrabile adiacente è superiore a 15 cm</p>	
Segnaletica		<p>La segnaletica stradale non è esauriente o poco leggibile</p> <p>Negli edifici aperti al pubblico non è predisposta la segnaletica delle le principali attività e il percorso per raggiungerle</p> <p>Non vi sono apparecchi fonici e/o indicazioni con scritte in Braille</p>

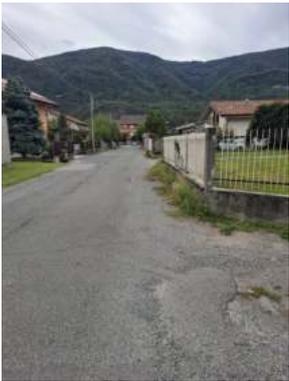
<p>Non ci sono parcheggi riservati a persone disabili</p> <p>I parcheggi non rispettano il requisito di minimo 1 posto auto ogni 50</p> <p>Il Parcheggio non risulta complanare al percorso. Non sono presenti rampe o altre soluzioni</p>

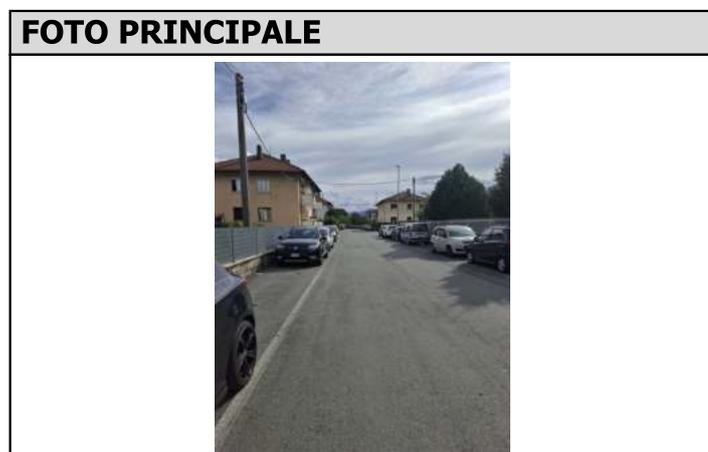
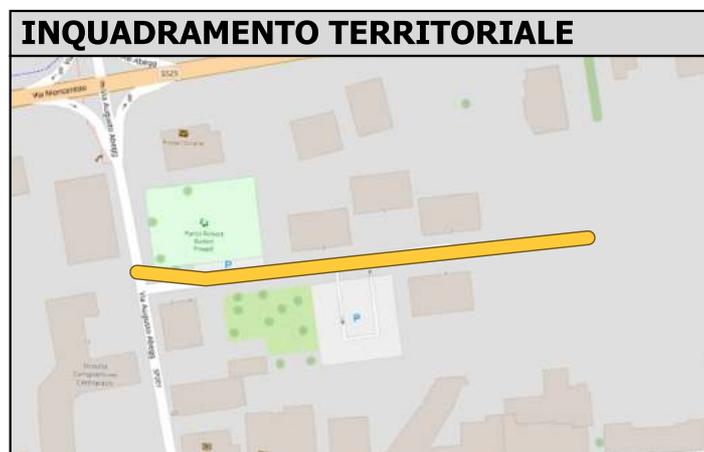
CATEGORIA	DOCUMENTAZIONE FOTOGRAFICA	CRITICITA'	GIUDIZIO
Percorso di avvicinamento		<p>Percorso pedonale con tratti inferiori a 90cm lungo tutto il tragitto</p> <p>Presenza di ostacoli lungo il percorso</p> <p>Il dislivello tra marciapiede e zona carrabile adiacente è superiore a 15 cm</p>	
Segnaletica		<p>La segnaletica stradale non è esauriente o poco leggibile</p> <p>Negli edifici aperti al pubblico non è predisposta la segnaletica delle le principali attività e il percorso per raggiungerle</p> <p>Non vi sono apparecchi fonici e/o indicazioni con scritte in Braille</p>

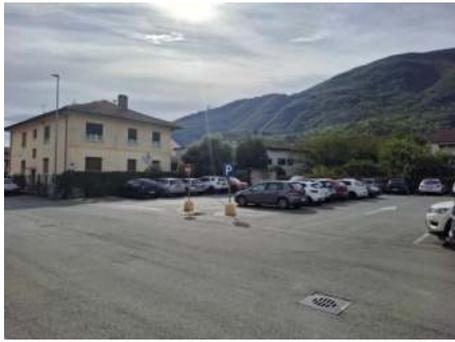
CATEGORIA	DOCUMENTAZIONE FOTOGRAFICA	CRITICITA'	GIUDIZIO
Accesso agli spazi pubblici

Non sono state rilevate criticità significative

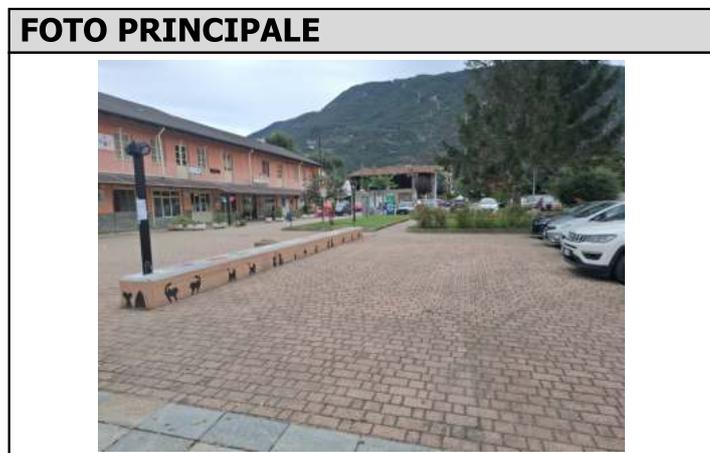
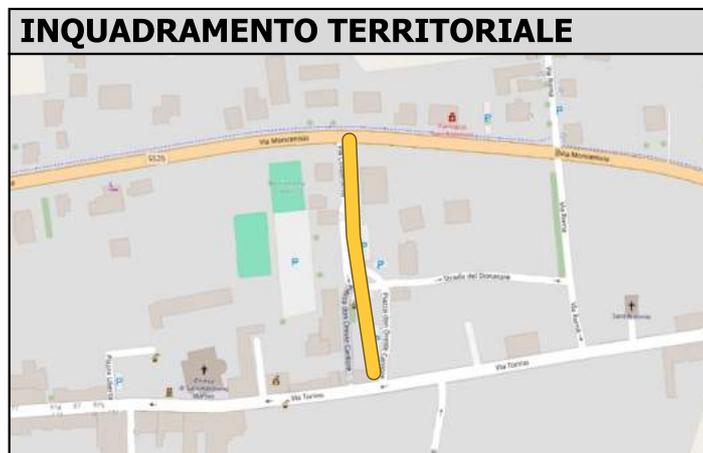
CATEGORIA	DOCUMENTAZIONE FOTOGRAFICA	CRITICITA'	GIUDIZIO
Percorso di avvicinamento		<p>Percorso pedonale con tratti inferiori a 90cm lungo tutto il tragitto</p> <p>Presenza di ostacoli lungo il percorso</p>	
Segnaletica		<p>Negli edifici aperti al pubblico non è predisposta la segnaletica delle le principali attività e il percorso per raggiungerle</p> <p>Non vi sono apparecchi fonici e/o indicazioni con scritte in Braille</p>

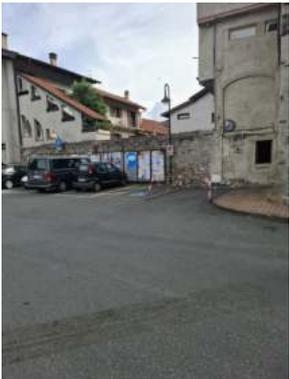
Il Parcheggio non risulta complanare al percorso. Non sono presenti rampe o altre soluzioni

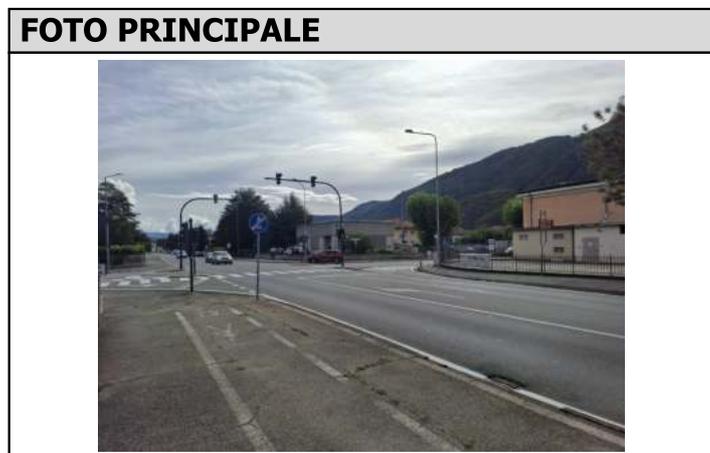
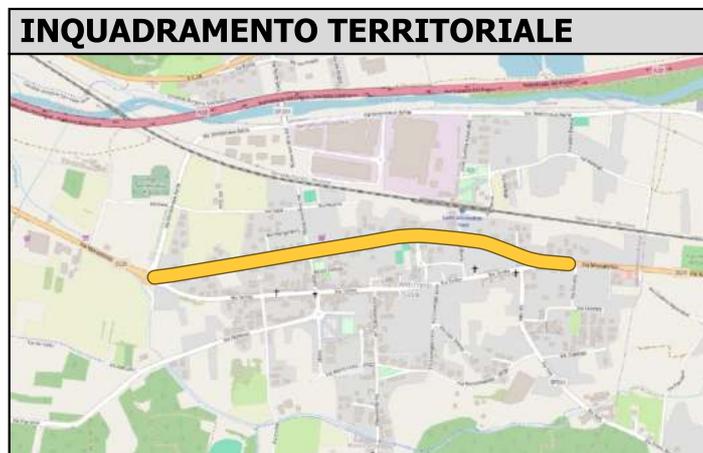
CATEGORIA	DOCUMENTAZIONE FOTOGRAFICA	CRITICITA'	GIUDIZIO
Percorso di avvicinamento		Presenza di ostacoli lungo il percorso	
Segnaletica		<p>Negli edifici aperti al pubblico non è predisposta la segnaletica delle le principali attività e il percorso per raggiungerle</p> <p>Non vi sono apparecchi fonici e/o indicazioni con scritte in Braille</p>

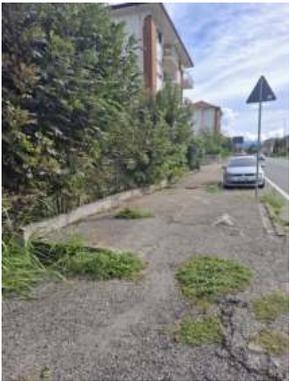
<p>Non ci sono parcheggi riservati a persone disabili</p> <p>I parcheggi non rispettano il requisito di minimo 1 posto auto ogni 50</p> <p>Il Parcheggio non risulta complanare al percorso. Non sono presenti rampe o altre soluzioni</p>

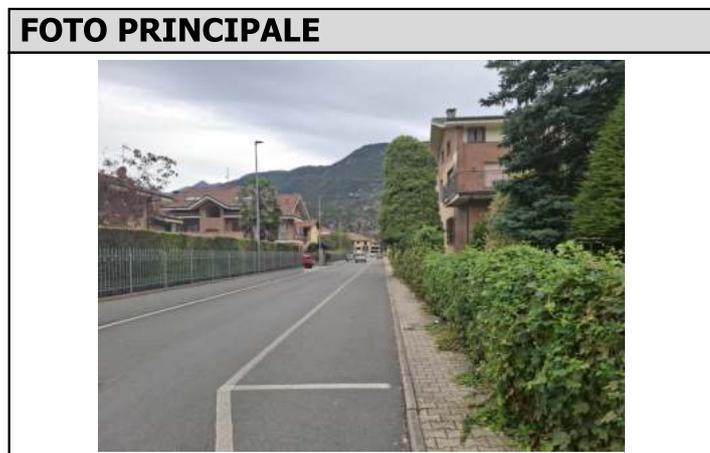
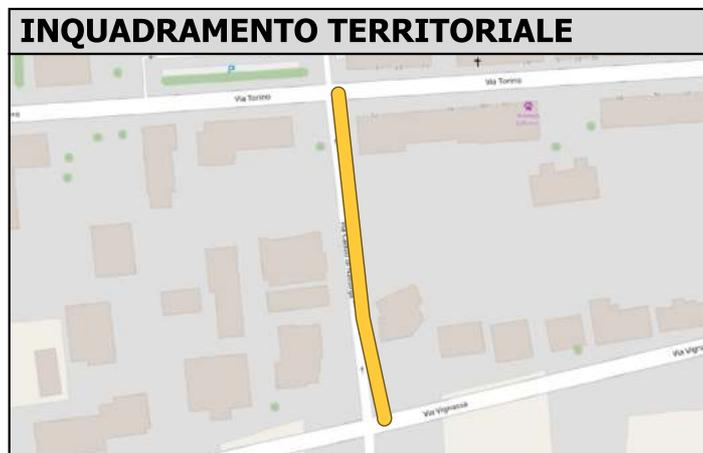
CATEGORIA	DOCUMENTAZIONE FOTOGRAFICA	CRITICITA'	GIUDIZIO
Percorso di avvicinamento		<p>Percorso pedonale con tratti inferiori a 90cm lungo tutto il tragitto</p> <p>Presenza di ostacoli lungo il percorso</p>	
Segnaletica		<p>Negli edifici aperti al pubblico non è predisposta la segnaletica delle le principali attività e il percorso per raggiungerle</p> <p>Non vi sono apparecchi fonici e/o indicazioni con scritte in Braille</p>

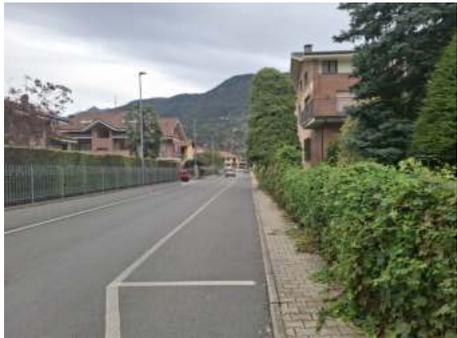
<p>Non ci sono parcheggi riservati a persone disabili</p> <p>I parcheggi non rispettano il requisito di minimo 1 posto auto ogni 50</p> <p>Il Parcheggio non risulta complanare al percorso. Non sono presenti rampe o altre soluzioni</p>

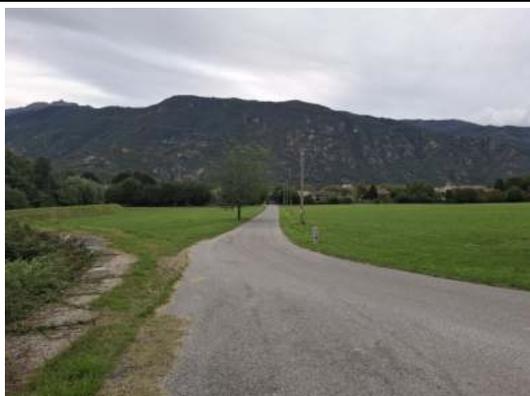
FOTO PRINCIPALE

CATEGORIA	DOCUMENTAZIONE FOTOGRAFICA	CRITICITA'	GIUDIZIO
Percorso di avvicinamento		<p>Percorso pedonale con tratti inferiori a 90cm lungo tutto il tragitto</p> <p>Presenza di ostacoli lungo il percorso</p> <p>Il dislivello tra marciapiede e zona carrabile adiacente è superiore a 15 cm</p>	
Segnaletica		<p>Negli edifici aperti al pubblico non è predisposta la segnaletica delle le principali attività e il percorso per raggiungerle</p> <p>Non vi sono apparecchi fonici e/o indicazioni con scritte in Braille</p>

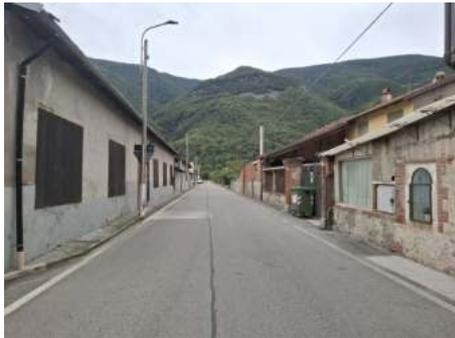
<p>Non ci sono parcheggi riservati a persone disabili</p> <p>I parcheggi non rispettano il requisito di minimo 1 posto auto ogni 50</p> <p>Il Parcheggio non risulta complanare al percorso. Non sono presenti rampe o altre soluzioni</p>
